**АКТ ОБСЛЕДОВАНИЯ ЗЕЛЕННЫХ НАСАЖДЕНИЙ**

№ а-ОЗН-1473 от «19» сентября 2023 года

**ул. Ижорская (ор-р ул. Ижорская, 28в)**

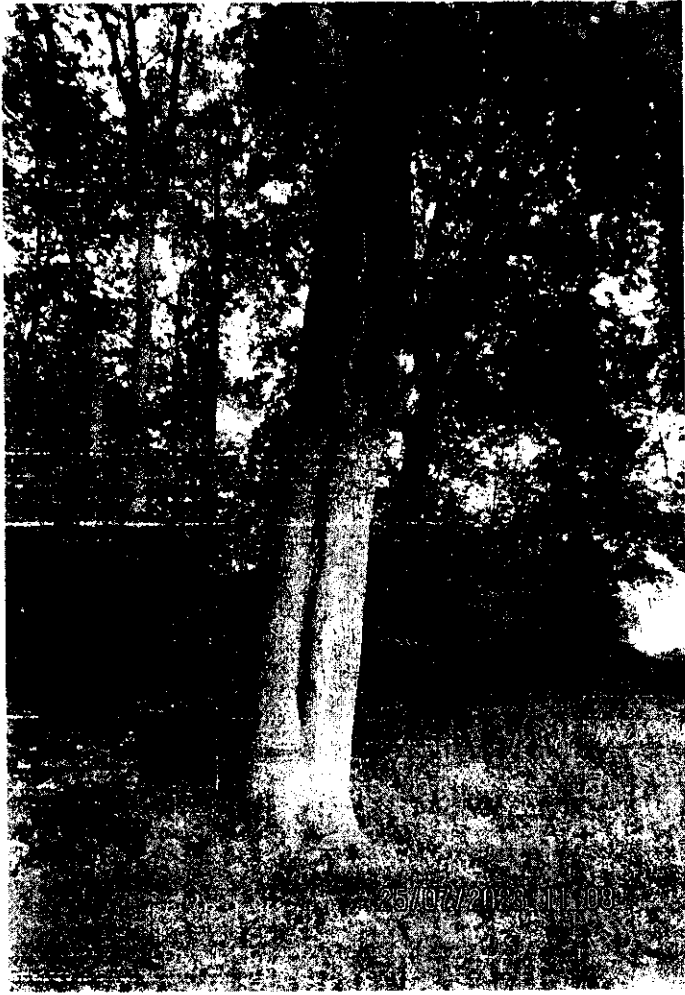
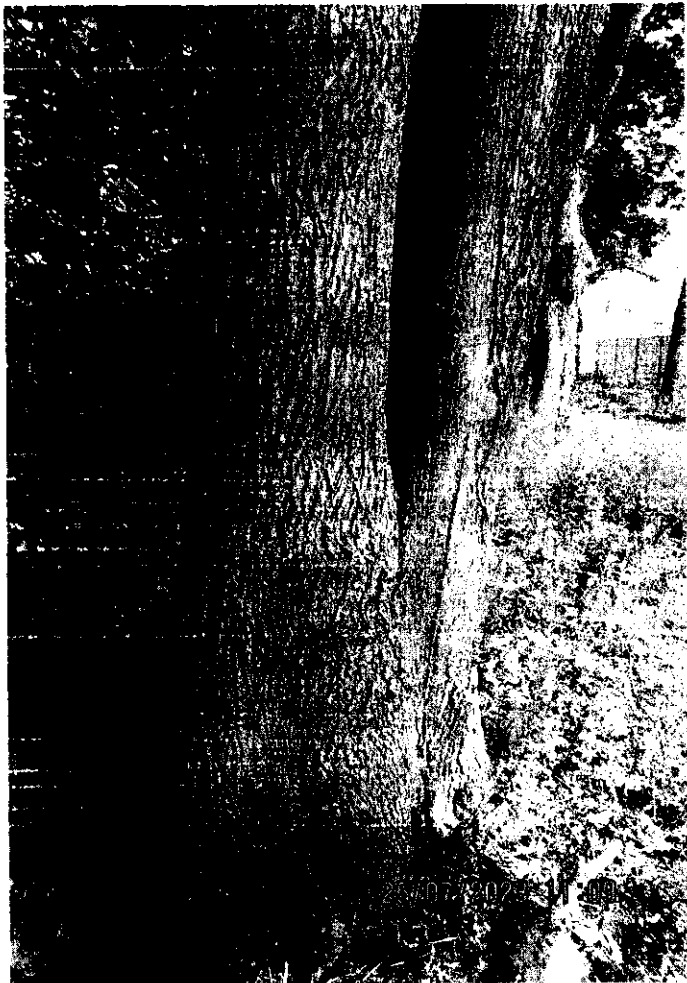
№ п/п	№ на схеме	Порода зеленых насаждений	Диаметр ствола, см (на высоте 1,3 м для деревьев) / возраст, лет (для кустарников)	Оценка (описание) состояния зеленого насаждения	Рекомендуемые мероприятия
1	1	Клен остролистный	46	Сильно ослабленное состояние: обрыв части ствола, наклон, возможен слом ствола, угрожает падением, представляет угрозу жизни и здоровью граждан, а также причинения ущерба имуществу, больной, не подлежащий лечению и оздоровлению	Санитарная рубка
2	2	Клен остролистный	86	Сильно ослабленное состояние: обширное дупло с отсутствием древесины до высоты 4,5 м, стволовая гниль, большая парусность кроны, возможен разлом вершин, угрожает падением, представляет угрозу жизни	Санитарная рубка

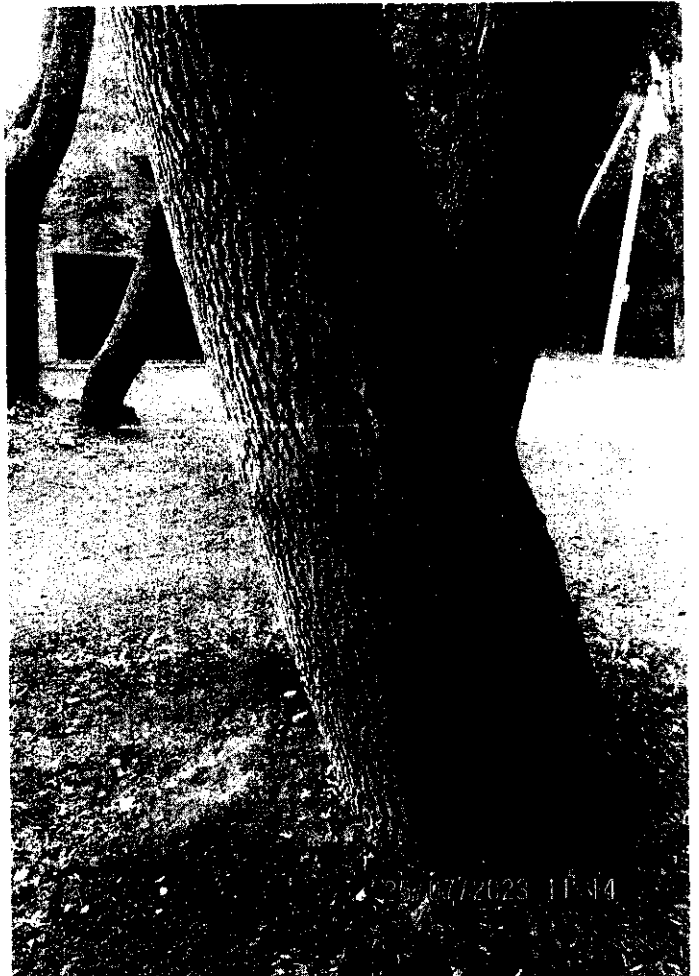
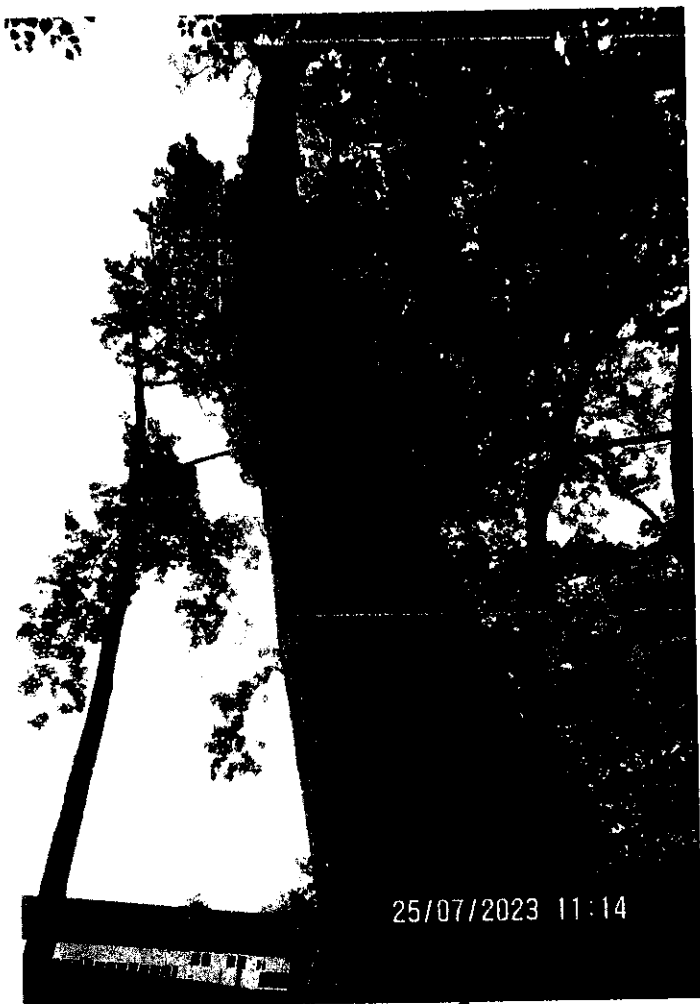
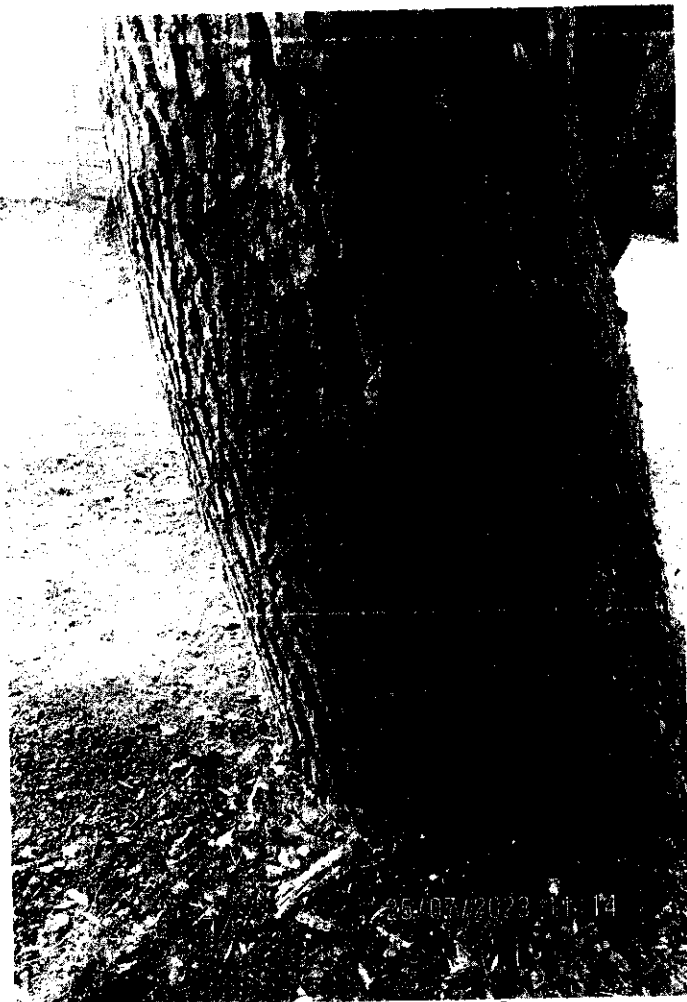
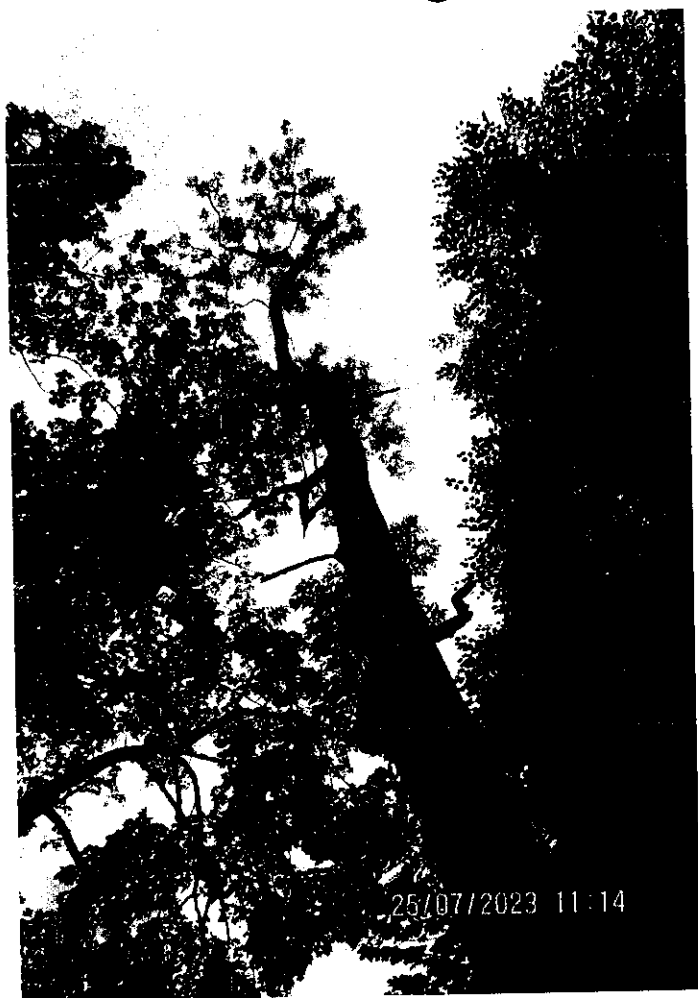
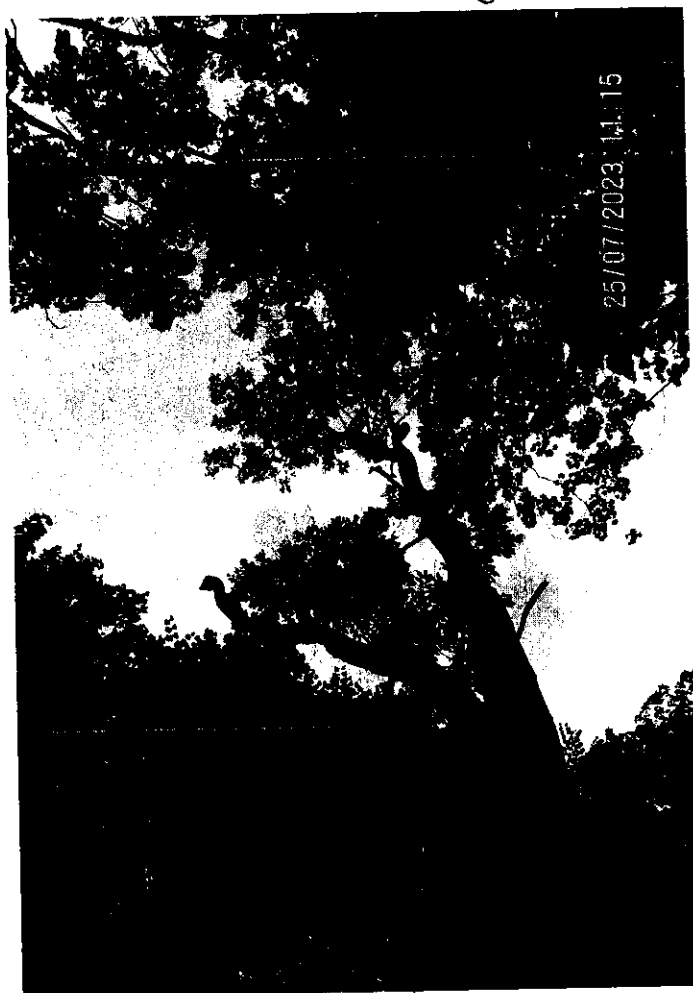
и здоровью граждан, а также причинения ущерба имуществу, больной, не подлежащий лечению и оздоровлению	
3	3	Ясень обыкновенный	67	Усыхающее состояние: усыхание кроны более 80%, суховершинность, ассиметричная крона, глубокая трещина ствола до высоты 2 м, наклон, возможен разлом ствола, угрожает падением, представляет угрозу жизни и здоровью граждан, а также причинения ущерба имуществу, больной, не подлежащий лечению и оздоровлению	Санитарная рубка
