**АКТ ОБСЛЕДОВАНИЯ ЗЕЛЕННЫХ НАСАЖДЕНИЙ**

№ а-ОЗН-1786 от « 02 » ноября 20 23 года

проведено обследование зеленых насаждений, произрастающих на земельном участке, расположенном:  
**ул. Каштановая аллея, 125 – 129**

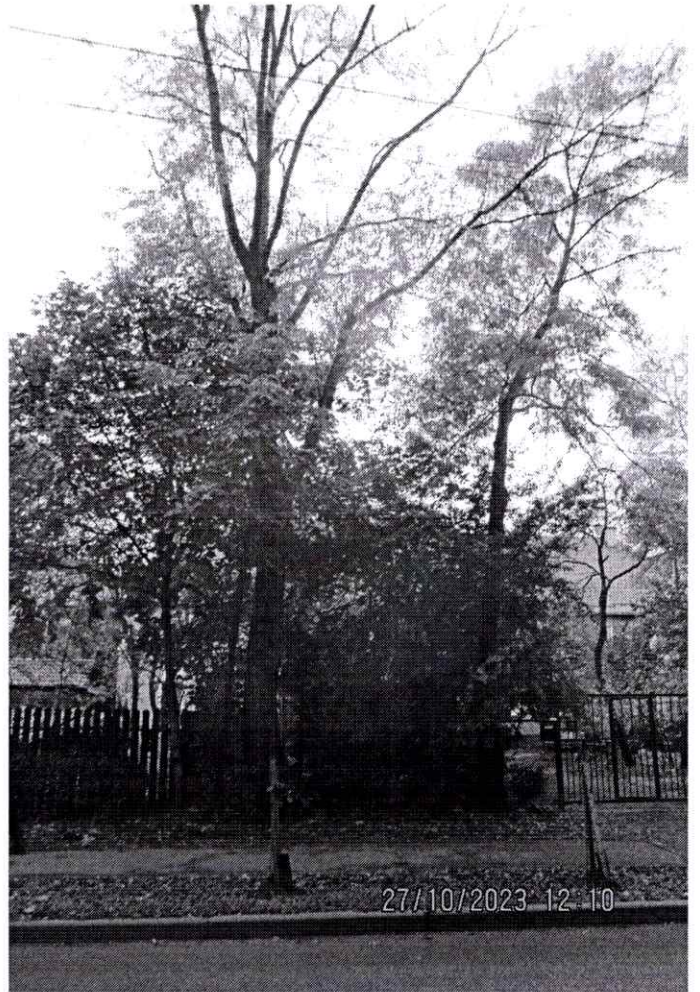
№ п/п	№ на схеме	Порода зеленых насаждений	Экол. цен., балл	Диаметр ствола, см (на высоте 1,3 м для деревьев) / возраст, лет (для кустарников)	Оценка (описание) состояния зеленого насаждения	Рекомендуемые мероприятия
1	1	Ясень обыкновенный			В кроне присутствуют сухие ветви	Вырезка сухих ветвей
2	2	Ясень обыкновенный			В кроне присутствуют сухие ветви	Вырезка сухих ветвей
3	3	Клен			Ветви касаются ЛЭП	Обрезка ветвей, касающихся ЛЭП
4	4	Граб обыкновенный		28	Сильно ослабленное состояние: обширная стволовая гниль по всей высоте ствола, прикорневая гниль, усыхание кроны,	Санитарная рубка

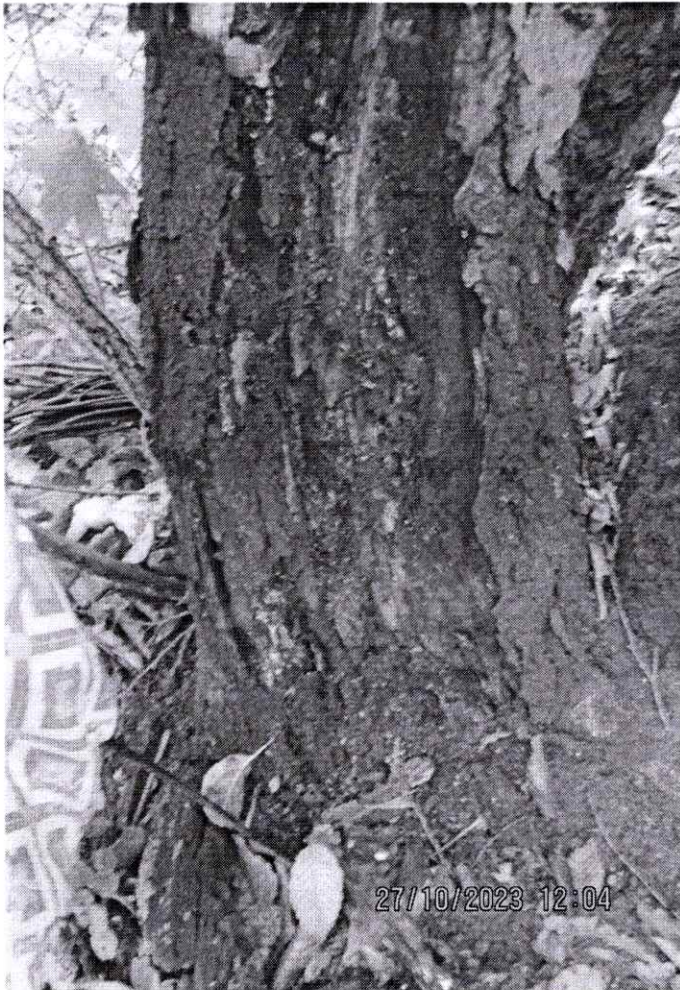
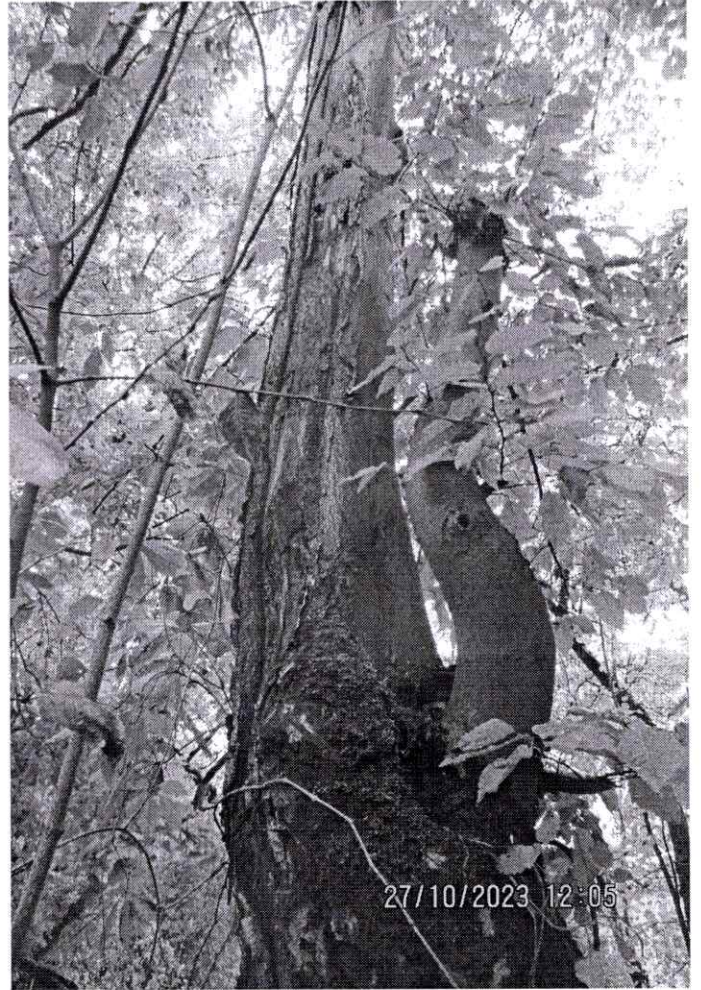
4

сломы ветвей, угрожает падением проезжую часть, тротуар и ЛЭП, представляет угрозу жизни и здоровью граждан, а также причинения ущерба имуществу, больной, не подлежащий лечению и оздоровлению	
5	5	Граб			Ветви касаются ЛЭП	Обрезка ветвей, касающихся ЛЭП
6	6	Граб			Ветви касаются ЛЭП	Обрезка ветвей, касающихся ЛЭП
7	7	Граб			Ветви касаются ЛЭП	Обрезка ветвей, касающихся ЛЭП
8	8	Граб			Ветви касаются ЛЭП	Обрезка ветвей, касающихся ЛЭП
9	9	Граб			Ветви касаются ЛЭП	Обрезка ветвей, касающихся ЛЭП
10	10	Граб обыкновенный		32	Сильно ослабленное состояние: дупло до высоты 1,5 м, обширная стволовая гниль, прикорневая гниль, усыхание кроны, суховершинность, возможен разлом ствола, угрожает падением проезжую часть, тротуар и ЛЭП, представляет угрозу жизни и здоровью граждан, а также причинения ущерба имуществу, больной, не подлежащий лечению и оздоровлению	Санитарная рубка
