АКТ ОБСЛЕДОВАНИЯ ЗЕЛЕНых НАСАЖДЕНИЙ

№ а-ОЗН- 438 от « 28 » марта 20 24 года

ул. Д. Донского, 3

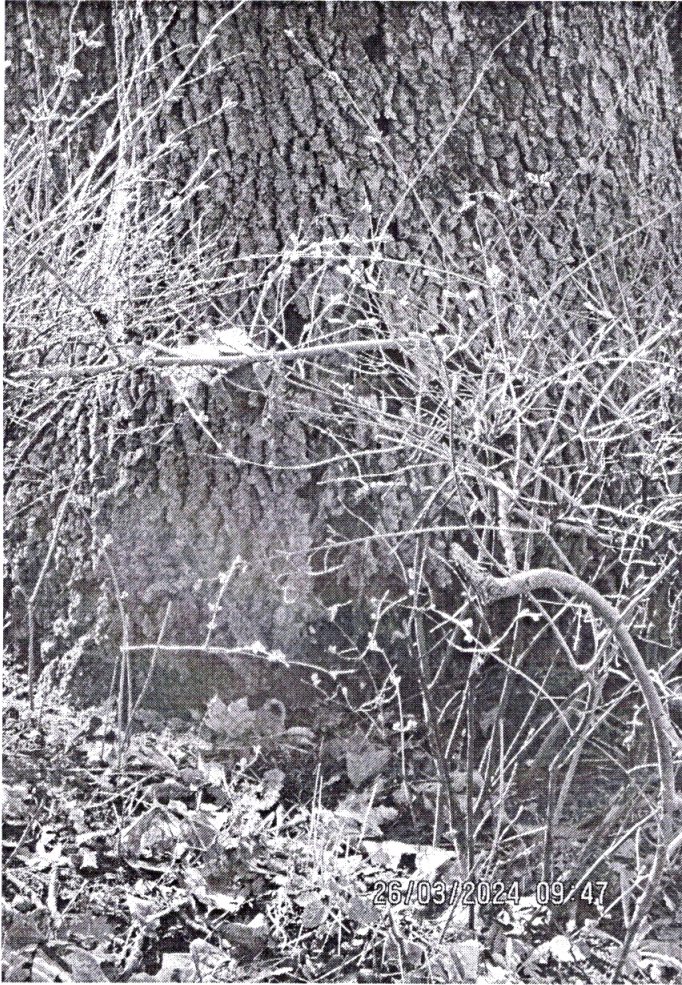
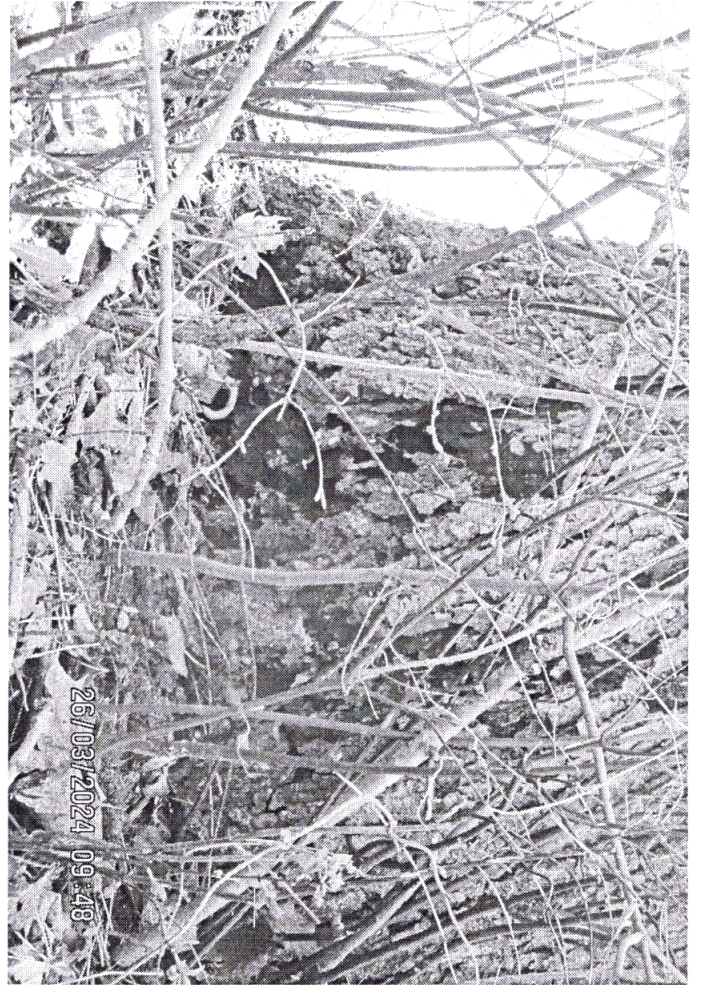
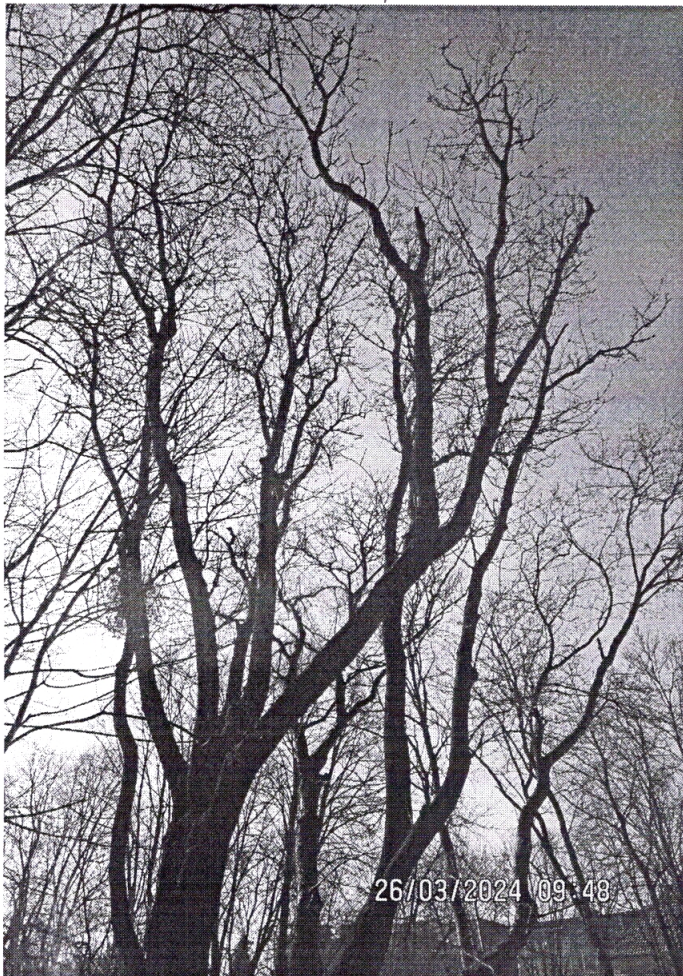
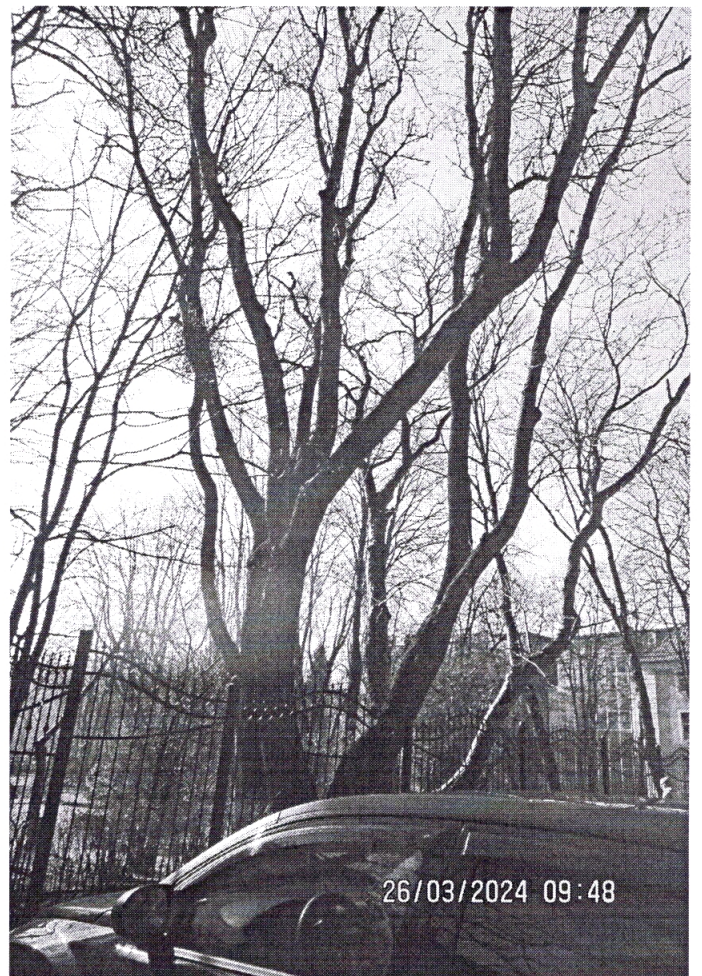
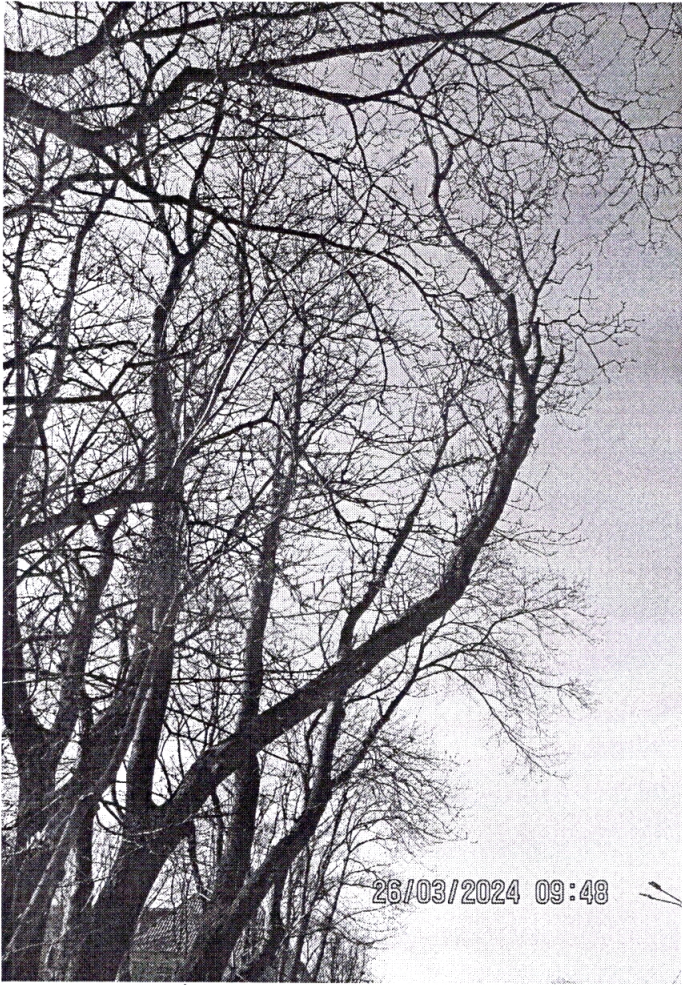
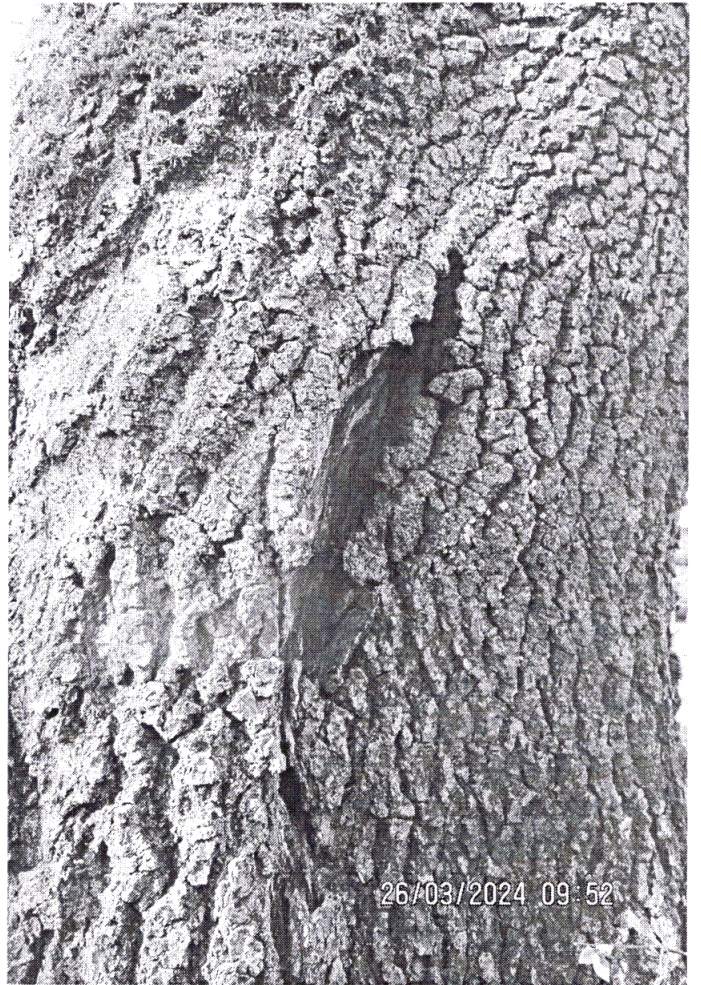
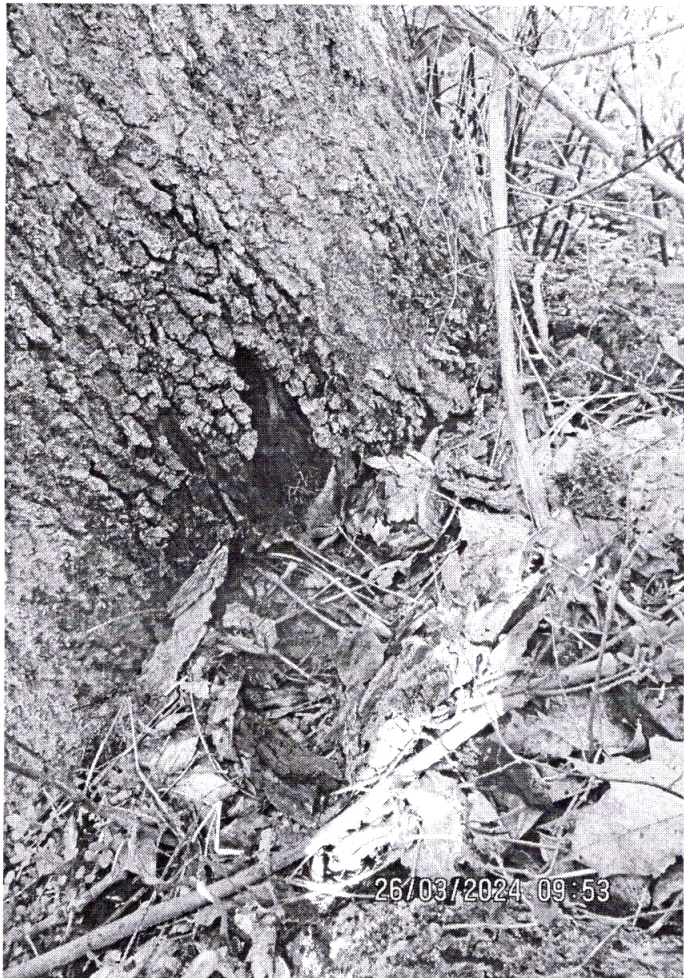
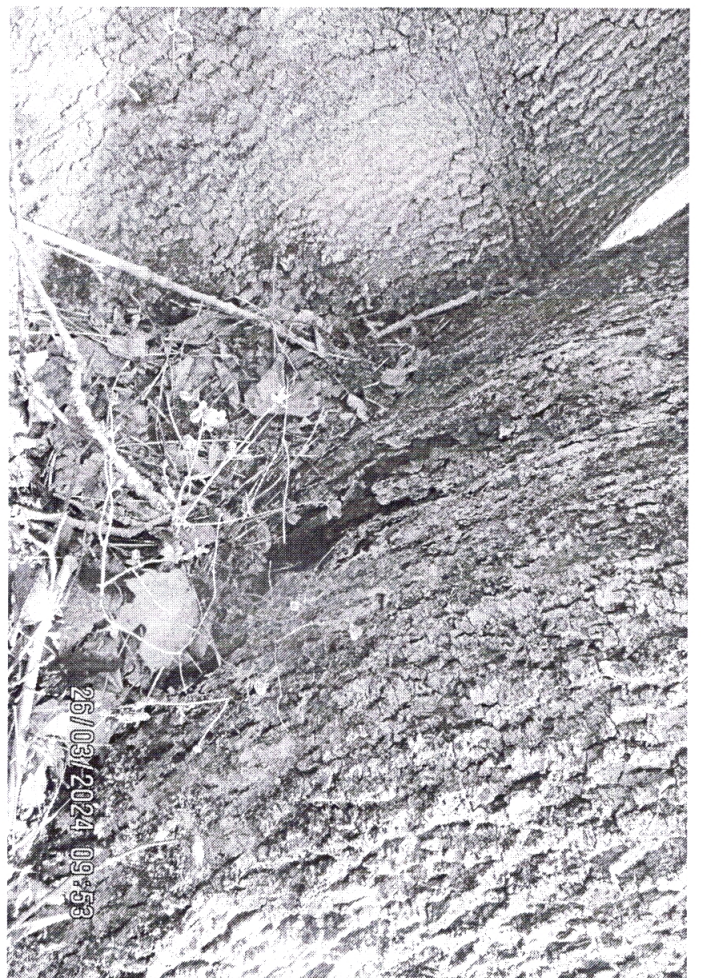
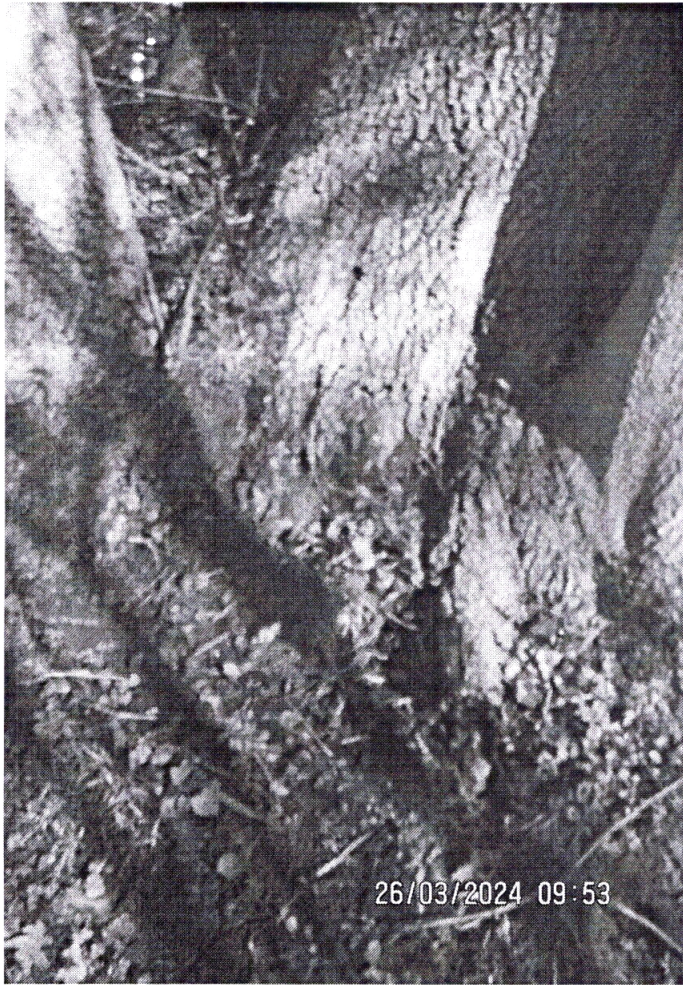
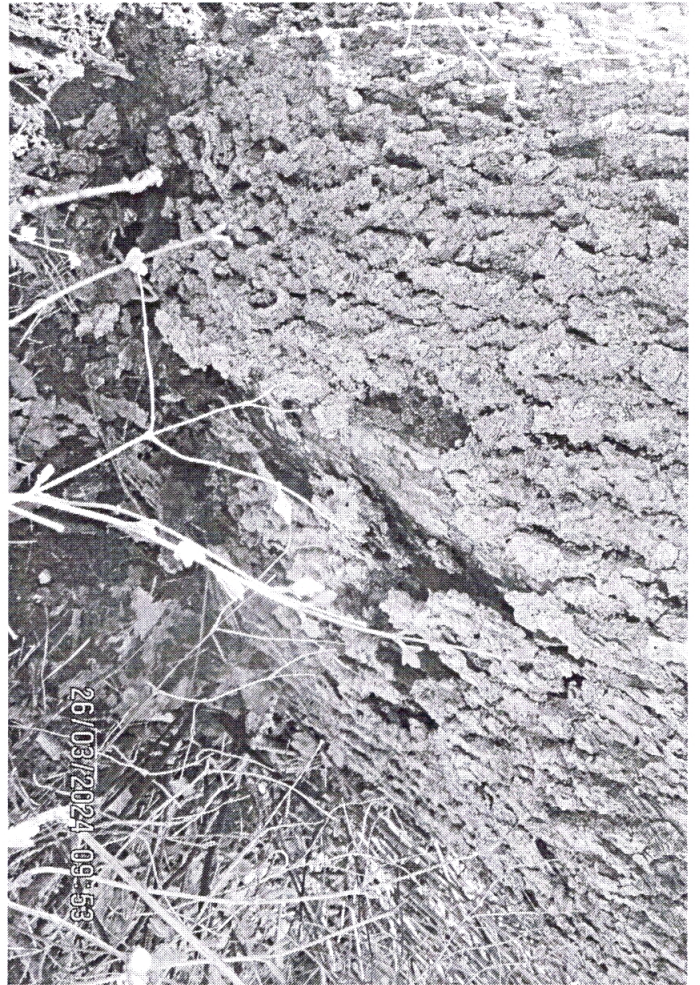
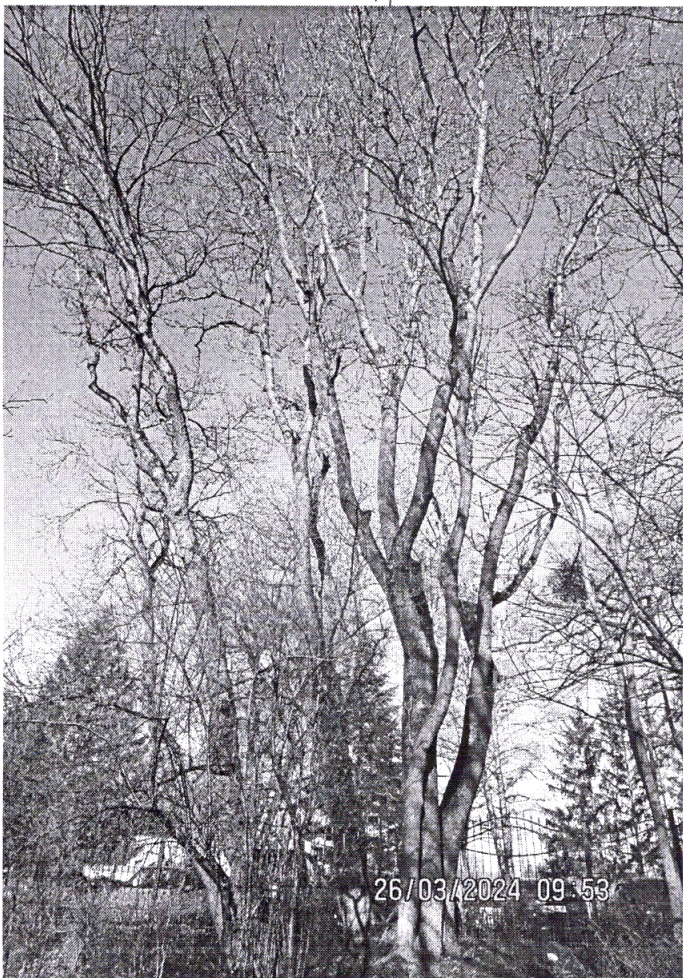
| № п/п | № на схеме | Порода зеленых насаждений | Экол. цен., балл | Диаметр ствола, см (на высоте 1,3 м для деревьев) / возраст, лет (для кустарников) | Оценка (описание) состояния зеленого насаждения | Рекомендуемые мероприятия |
|---|---|---|---|--|--|---|
| 1 | 1 | Ясень обыкновенный | | 22,68,60,62 | Усыхающее состояние: усыхание кроны более 70%, суховершинность, глубокая прикорневая гниль, гниль корневых лап, гниль между стволами, сломы скелетных ветвей, наклон стволов в сторону парковки, проезжей части и тротуара, возможен разлом стволов, угрожает падением на тротуар, проезжую часть и парковку, <u>представляет угрозу жизни</u> | Санитарная рубка |

| | | | | | и здоровью граждан, а также причинения ущерба имуществу, больной, не подлежащий лечению и оздоровлению | |

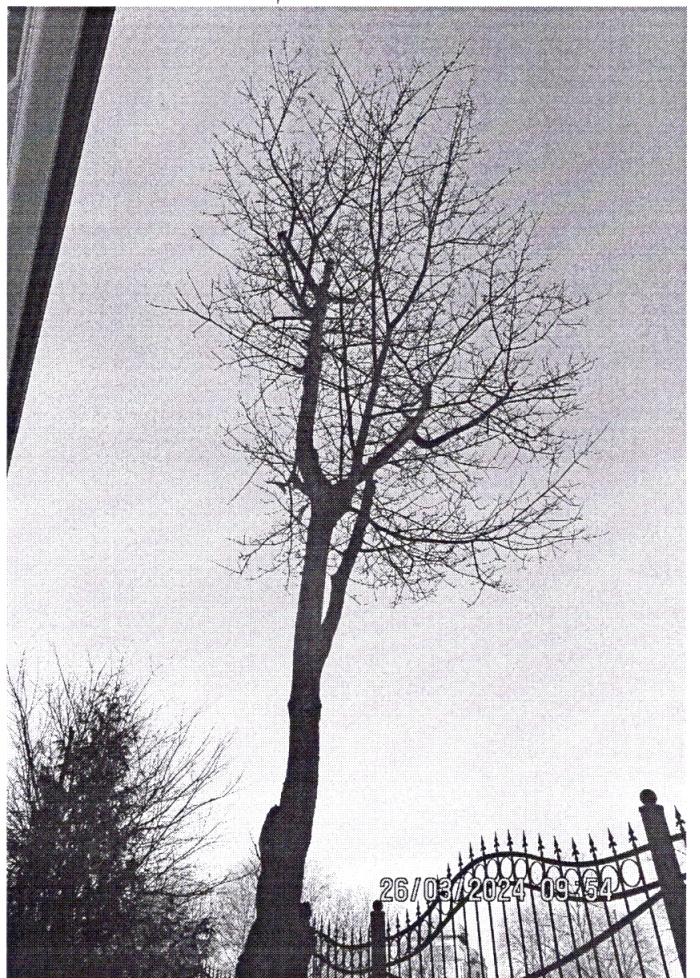
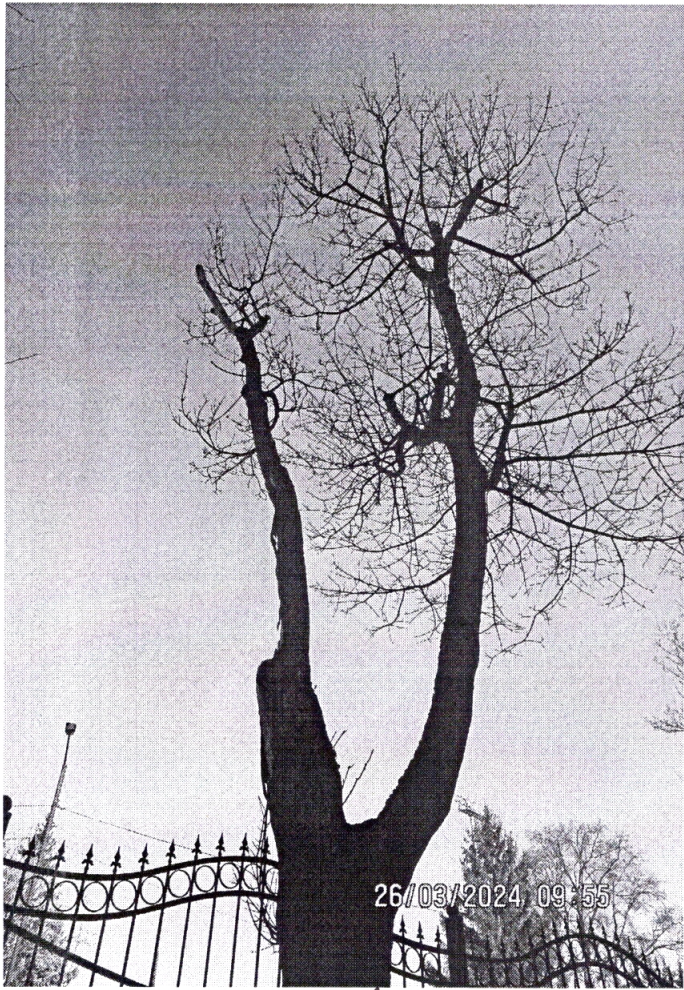
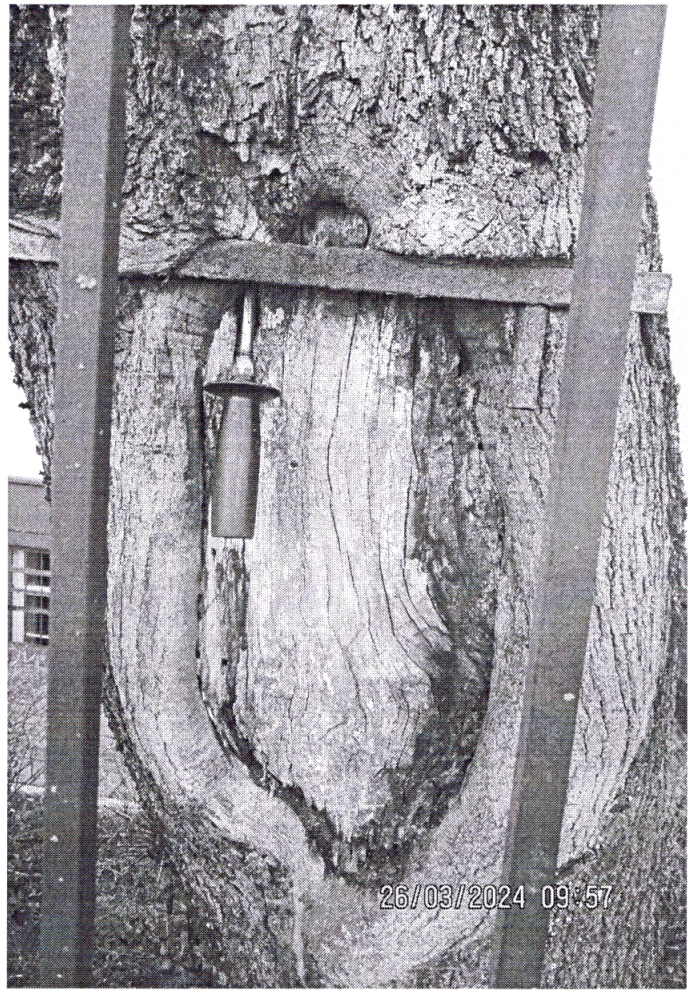
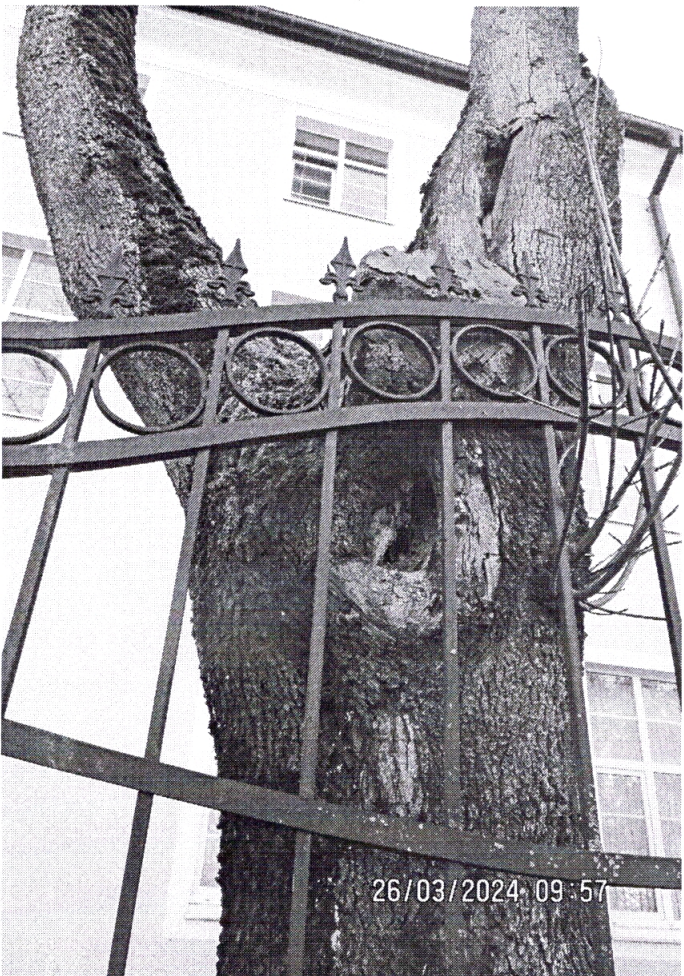
| 2 | 2 | Клен остролистный | | 52 | Сильно ослабленное состояние: дупла на высоте 1,3 м и 2 м, обширная стволовая гниль, усыхание кроны, суховершинность, отслоение коры, возможен разлом ствола, угрожает падением, представляет угрозу жизни и здоровью граждан, а также причинения ущерба имуществу, больной, не подлежащий лечению и оздоровлению | Санитарная рубка |
