## АКТ ОБСЛЕДОВАНИЯ ЗЕЛЕННЫХ НАСАЖДЕНИЙ

№ а-ОЗН-1297 от « 28 » август 20 23 года

ул. Черниговская, 19е

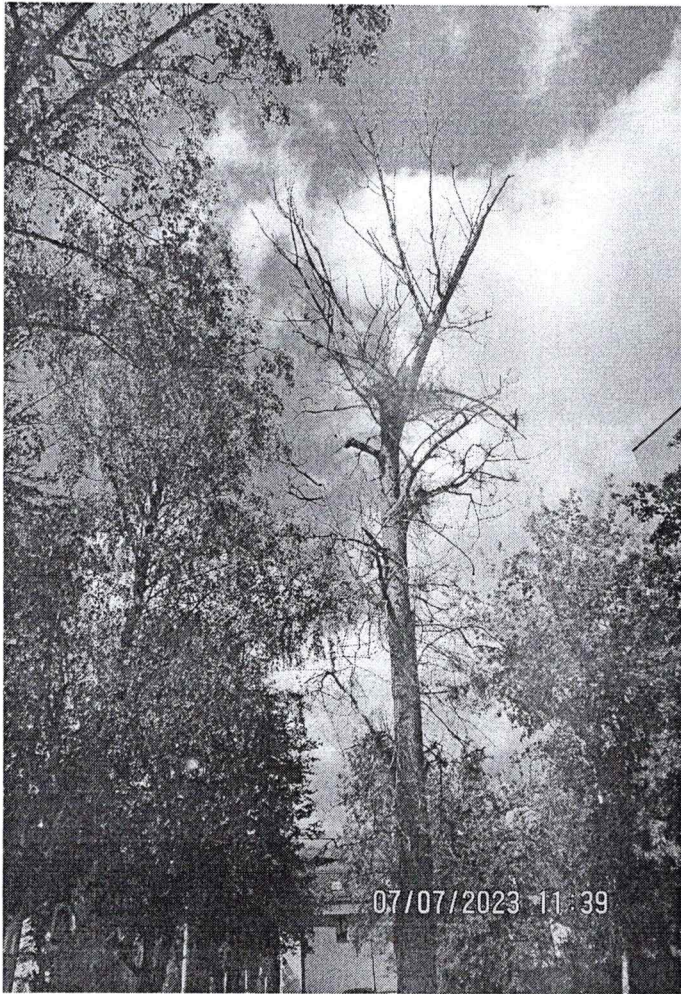
№ п/п	№ на схеме	Порода зеленых насаждений	Диаметр ствола, см (на высоте 1,3 м для деревьев) / возраст, лет (для кустарников)	Оценка (описание) состояния зеленого насаждения	Рекомендуемые мероприятия
1	1	Тополь черный	76	Усыхающее состояние (сухостойный), угрожает падением, представляет угрозу жизни и здоровью граждан, а также причинения ущерба имуществу	Санитарная рубка
2	2	Тополь черный	61	Усыхающее состояние: усыхание кроны более 80%, суховершинность, крона сформирована водяными побегами, угрожает падением,	Санитарная рубка
